LAVORI DI CONSOLIDAMENTO DI ALCUNI TRATTI DELLA SCARPATA
LUNGO VIA CASALINA-RIPABIANCA IN FRAZ. RIPABIANCA

Progetto	Bonifica dissesto
Fase Progettuale	PROGETTO ESECUTIVO
Committente	Comune di Deruta
Localizzazione	Via Casalina - Ripabianca
Professionista incaricato	ING. MARCO BALDUCCI ING. ROBERTO REGNI
Collaboratori	ING. LUCA SPACCINO
Geologia	DOTT. GEOL. GIORGIO CERQUIGLINI

**STATO DI PROGETTO: Planimetria generale
con individuazione degli interventi**

scala **1:200**
tav. **GIN01**

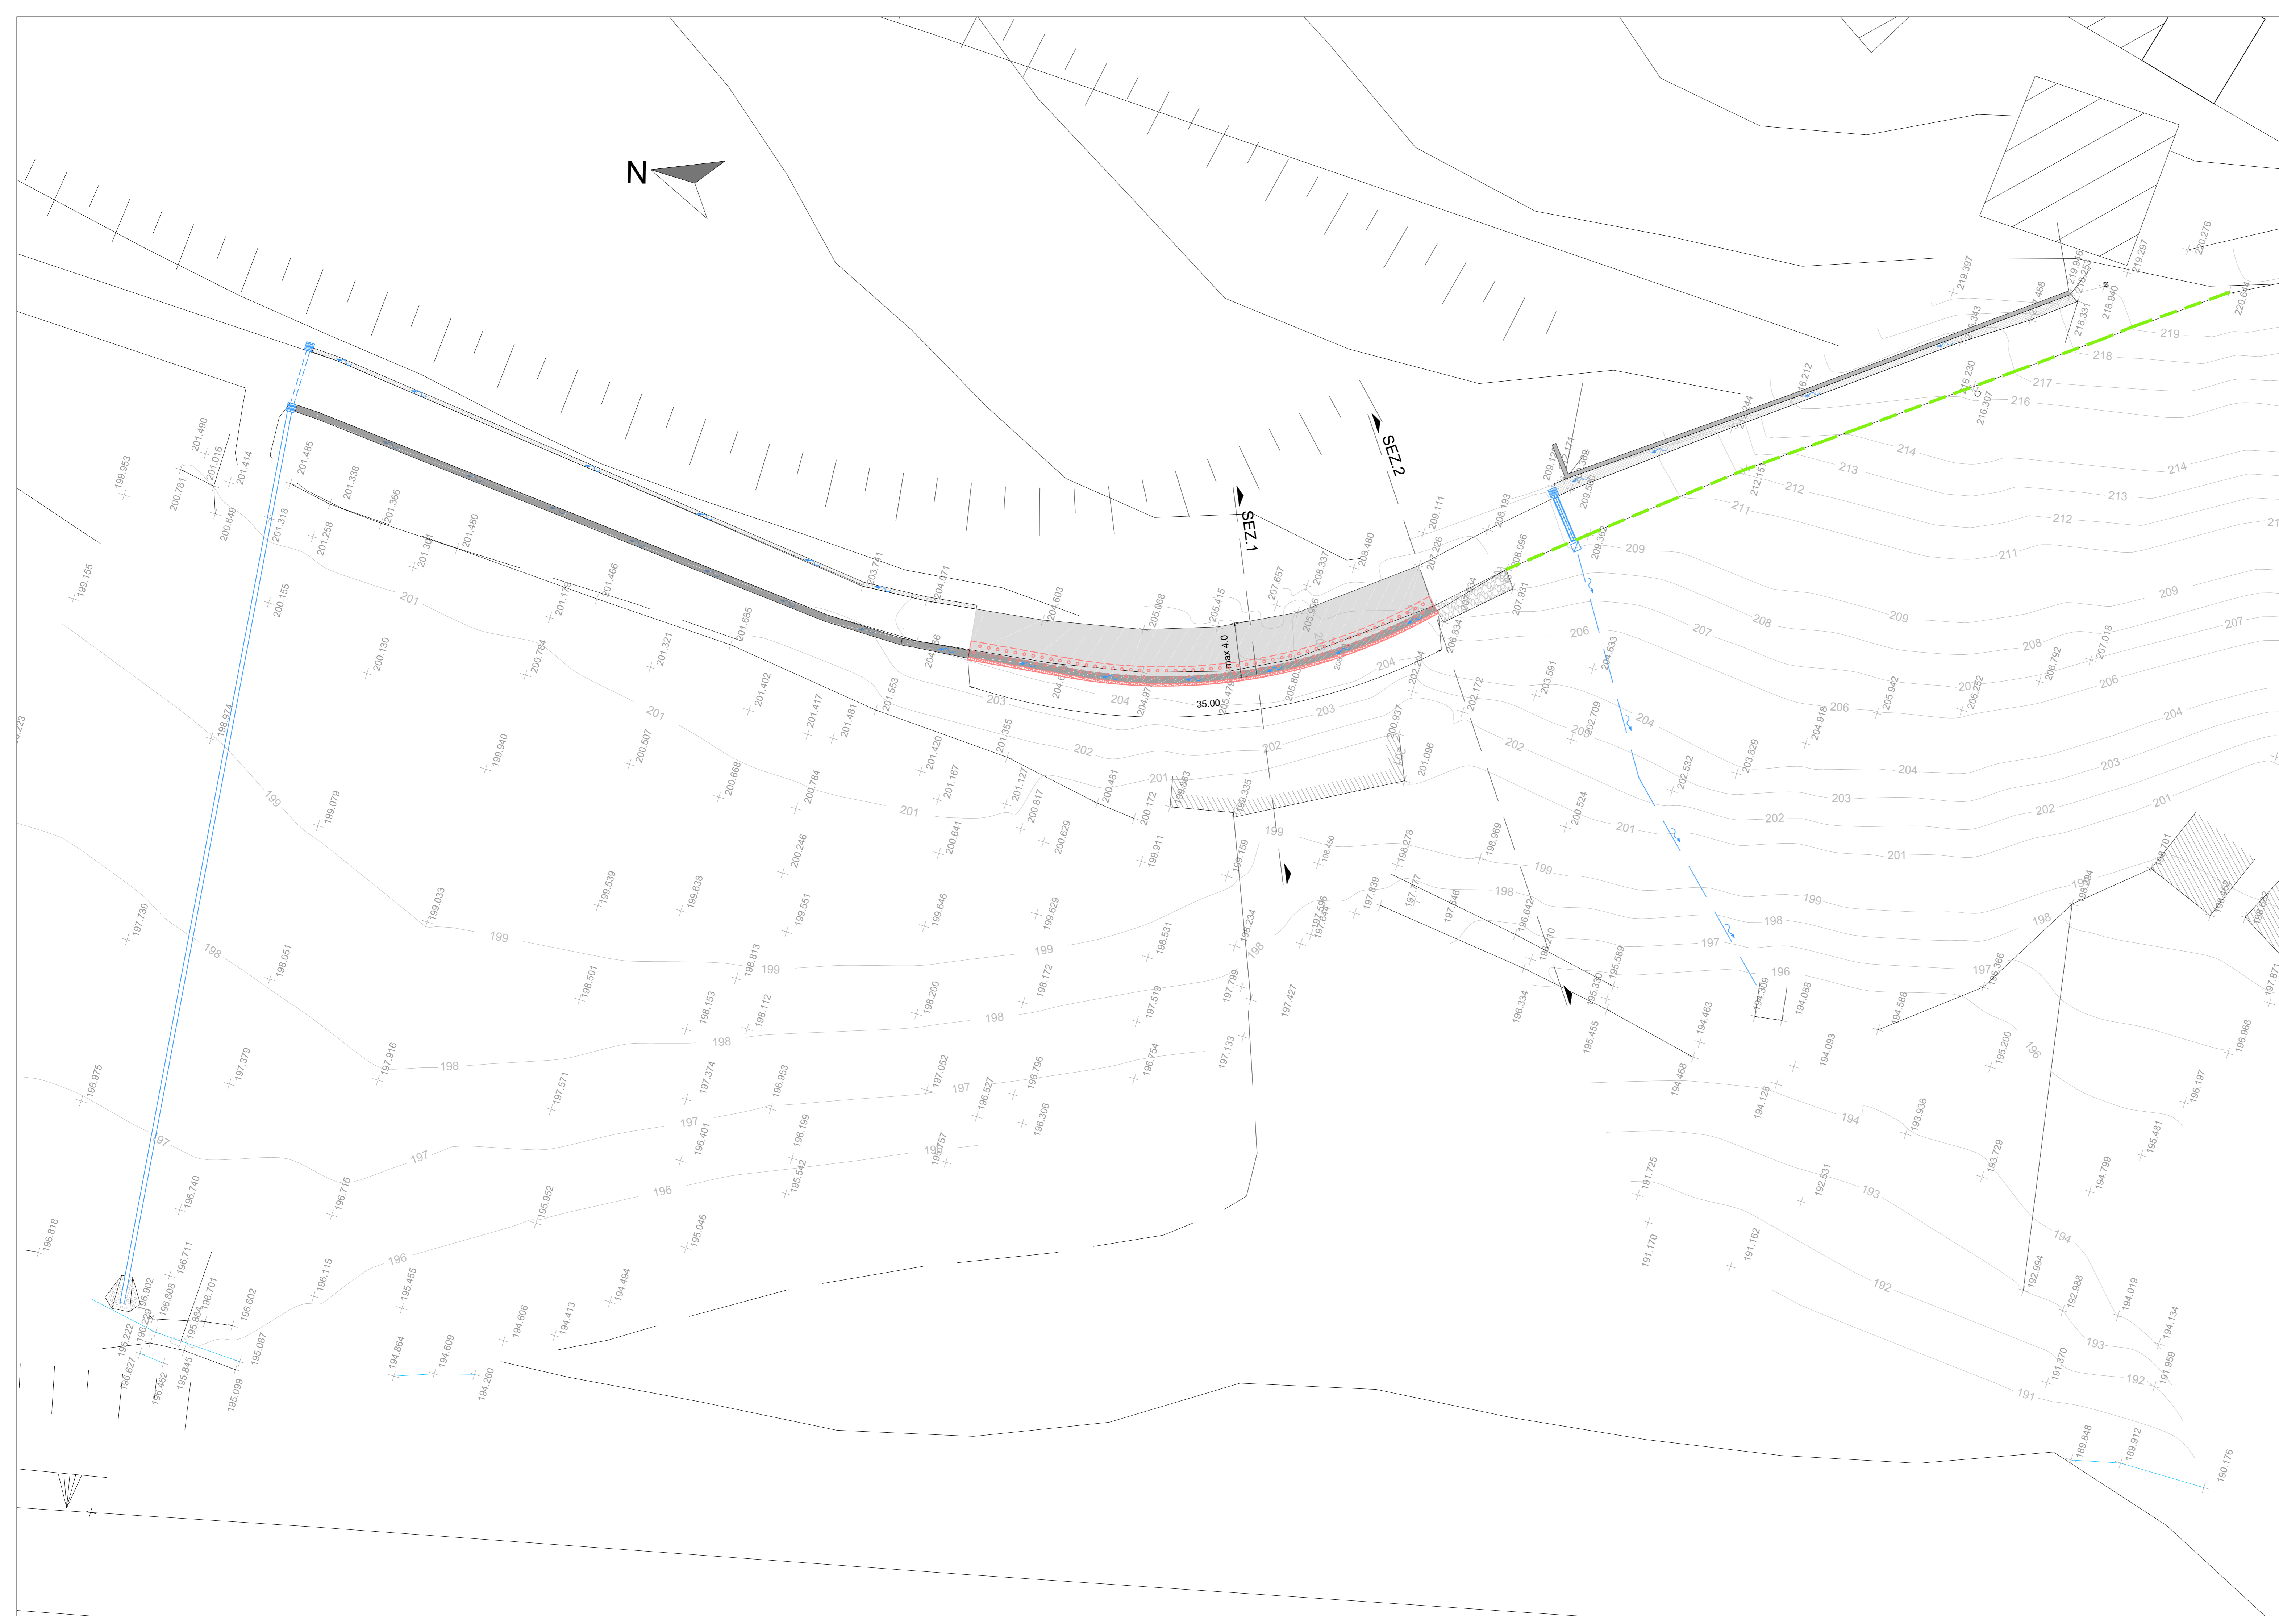
Paratia di micropali perforo Ø160 L=6 m disposti a quinconce interasse long. 0,33 m trasversale 0,5 m armati con tubolare Ø88,9 sp=6,3 mm e collegati da cordolo in c.a. sez 1,40 m x 0,4 m

Realizzazione attraversamento stradale con canaletta grigliata prefabbricata in calcestruzzo vibrocompresso 0,25 x 0,25 m
 -

Tubazione di scarico in PeAD Ø315 (vedi Particolare 3 GIN03)

Tubazione di scarico in PeAD Ø250 (vedi Particolare 2 GIN03)
 -

Pozzetto in c.a. dim. interne 50x50 cm con cadoia carrabile in ghisa classe D400

Realizzazione scogliera in pietrame
 -

Realizzazione zanella in cls prefabbricata (L=52 m) o gettata in opera (L=35 m) (vedi Particolare 1 GIN03)

Rifacimento pavimentazione stradale (vedi Particolare 1 GIN03)
 -
